## ENERGIMÆRKNINGSRAPPORT

### ENERGIMÆRKE OG FORSLAG TIL ENERGIFORBEDRINGER

Ribevej 17  
6740 Bramming

311565700

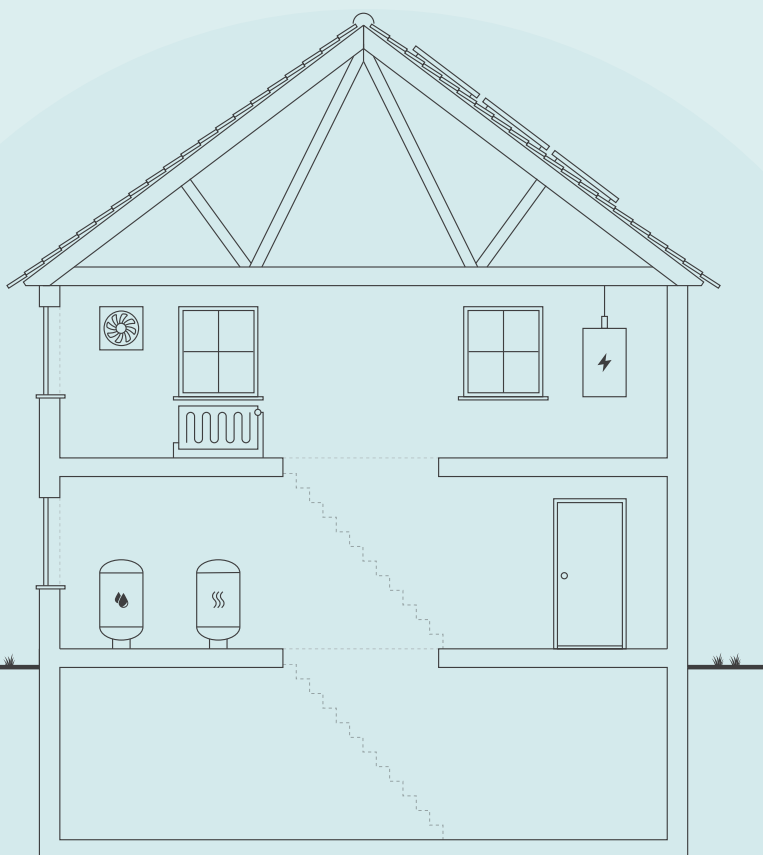
Skitsen illustrerer en generisk bygning, baseret på bygningens karaktertræk. Ikonforklaring kan ses under afsnittet IKONFORKLARING.
