## ENERGIMÆRKNINGSRAPPORT

ENERGIMÆRKE OG FORSLAG TIL ENERGIFORBEDRINGER

Storegade 49  
6740 Bramming

Energimærkningsnummer  
311840491

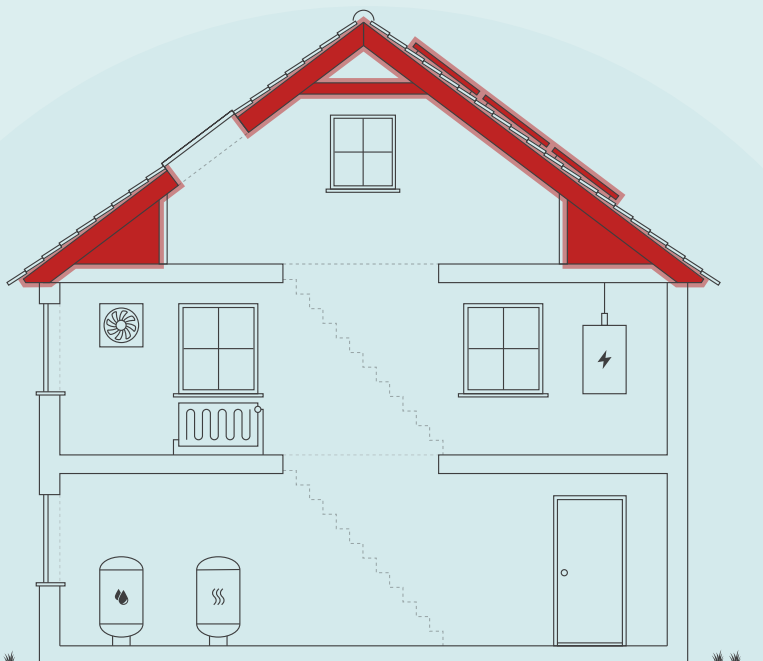
Skitsen illustrerer en generisk bygning, baseret på bygningens karaktertræk. Ikonforklaring kan ses under afsnittet IKONFORKLARING.
