ENERGIMÆRKNINGSRAPPORT

Storegade 94
6740 Bramming

311545245

Energihuset Danmark ApS
CVR-nr.: 33510934

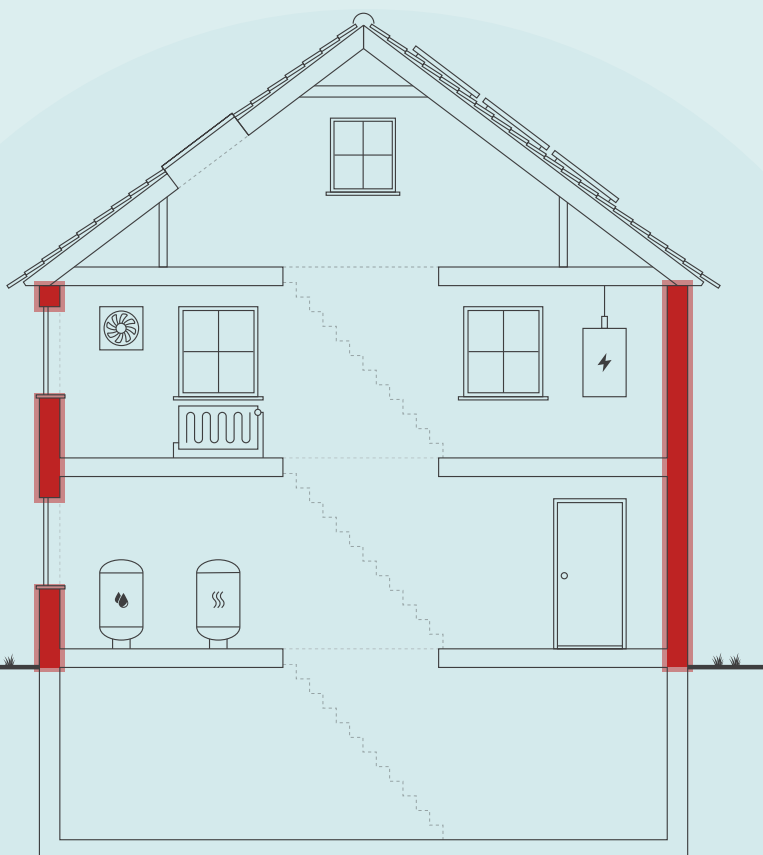
Skitsen illustrerer en generisk bygning, baseret på bygningens karaktertræk. Ikonforklaring kan ses under afsnittet IKONFORKLARING.
