## ENERGIMÆRKNINGSRAPPORT

ENERGIMÆRKE OG FORSLAG TIL ENERGIFORBEDRINGER

Engdraget 19  
6740 Bramming

OBH Ingeniørservice A/S  
CVR-nr.: 66819116

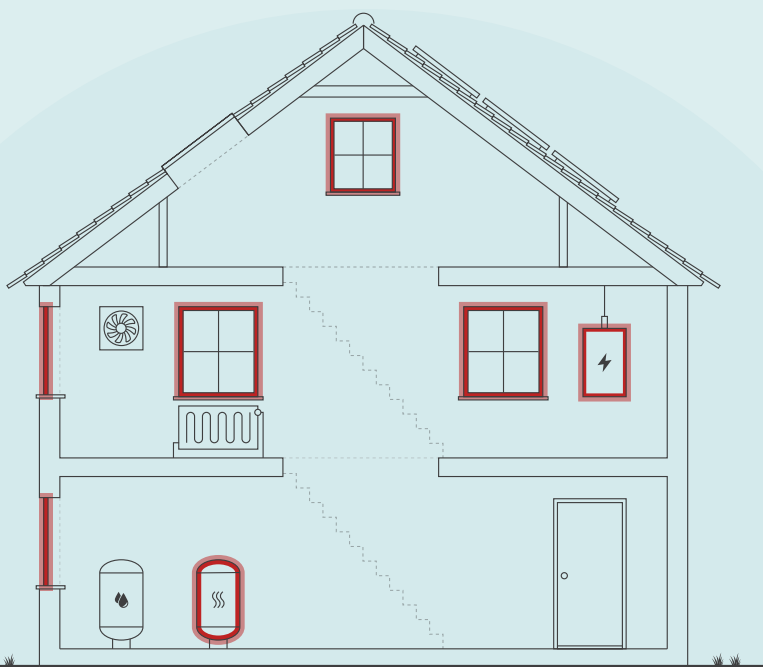
Skitsen illustrerer en generisk bygning, baseret på bygningens karaktertræk. Ikonforklaring kan ses under afsnittet IKONFORKLARING.
