ENERGIMÆRKNINGSRAPPORT

Bygning 18
Ribevej 27
6760 Ribe

Energimærkningsnummer
311871369

Udarbejdet af
Botjek A/S
CVR-nr.: 30711602

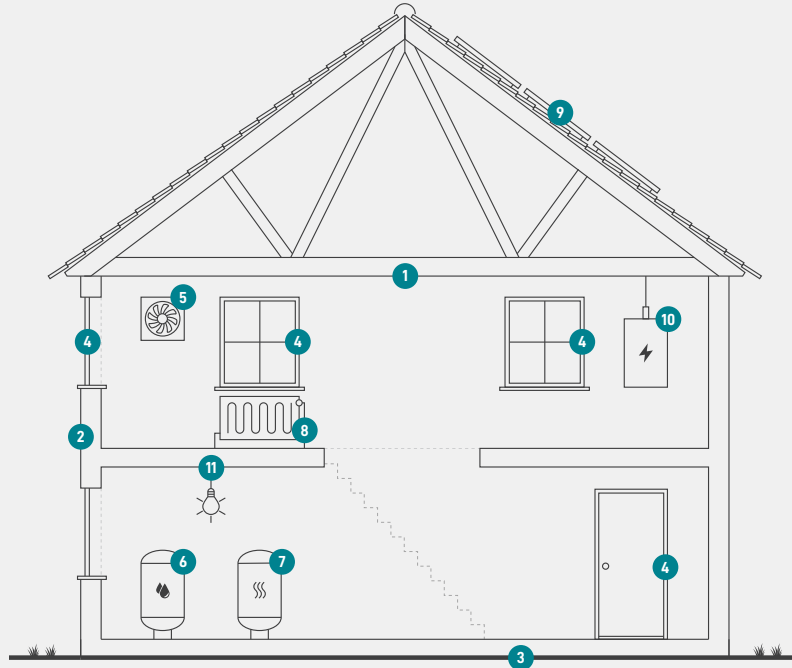
En bygning består af mange dele, der har betydning for bygningens energibehov. Figuren herunder giver en forklaring af de væsentligste dele på tværs af konstruktioner og installationer.

Tag og loft

Ydervægge

Etageadskillelse og gulv

Vinduer/døre

Varmeanlæg

Solenergi
