## ENERGIMÆRKNINGSRAPPORT

ENERGIMÆRKE OG FORSLAG TIL ENERGIFORBEDRINGER

Gunderupvej 10  
6800 Varde

## BYGNINGSBESKRIVELSE / Gunderupvej 10, 6800 Varde

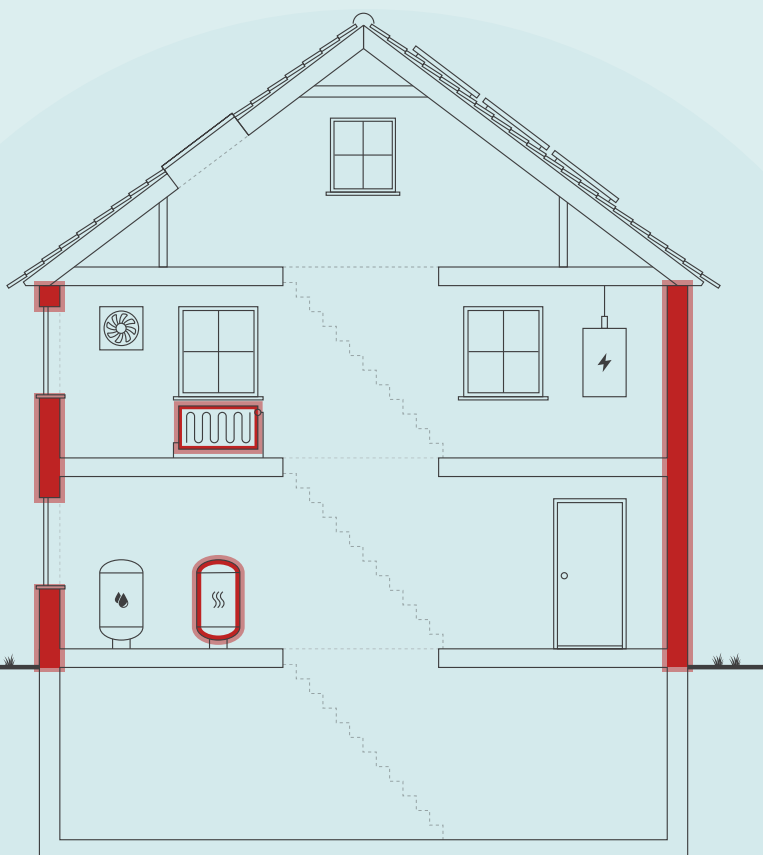
Skitsen illustrerer en generisk bygning, baseret på bygningens karaktertræk. Ikonforklaring kan ses under afsnittet IKONFORKLARING.
