## ENERGIMÆRKNINGSRAPPORT

ENERGIMÆRKE OG FORSLAG TIL ENERGIFORBEDRINGER

Skolevej 5  
6500 Vojens

Udarbejdet af  
OBH Ingeniørservice A/S  
CVR-nr.: 66819116

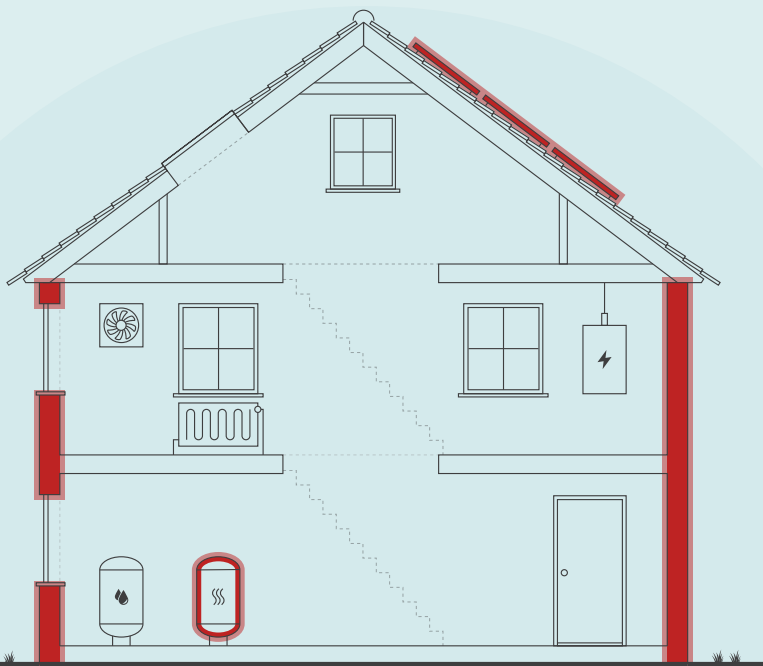
Skitsen illustrerer en generisk bygning, baseret på bygningens karaktertræk. Ikonforklaring kan ses under afsnittet IKONFORKLARING.
