ENERGIMÆRKNINGSRAPPORT

Skast 69
6261 Bredebro

Energimærkningsnummer
311796121

Udarbejdet af
NH Energy ApS
CVR-nr.: 42952281

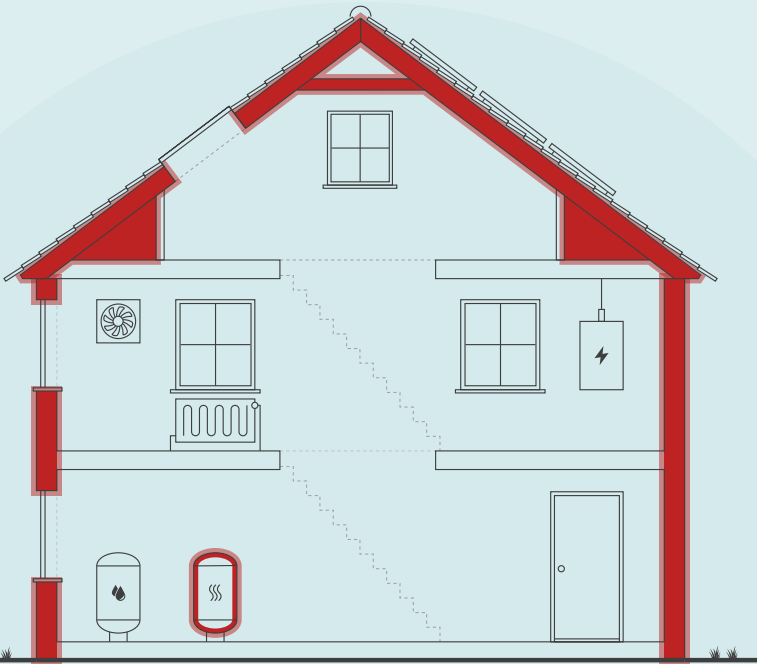
Skitsen illustrerer en generisk bygning, baseret på bygningens karaktertræk. Ikonforklaring kan ses under afsnittet IKONFORKLARING.
