## ENERGIMÆRKNINGSRAPPORT

Snurom 5  
6300 Gråsten

Energimærkningsnummer  
311549442

Udarbejdet af  
TilstandsHuset  
CVR-nr.: 37883247

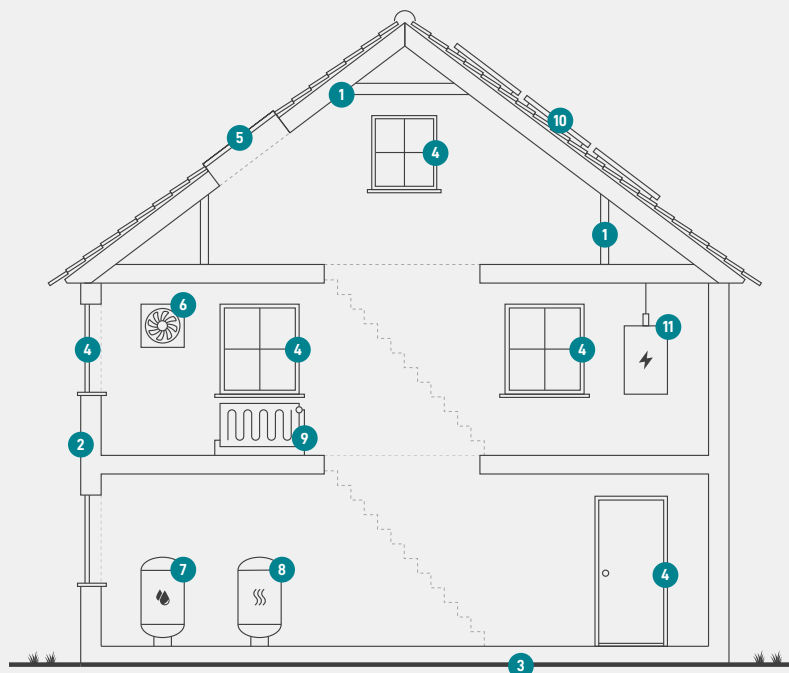
En bygning består af mange dele, der har betydning for bygningens energibehov. Figuren herunder giver en forklaring af de væsentligste dele på tværs af konstruktioner og installationer.

### Tag og loft

Bygningens øverste del af klimaskærmen, f.eks. et loftrum, et fladt tag eller et udnyttet tagrum.

### Ydervægge

Bygningens vægge ud mod det fri eller mod uopvarmede områder. Væggen kan være hule, massive eller lette ydervægge.

### Etageadskillelse og gulv

Bygningens nederste del af klimaskærmen, f.eks. terrændæk, gulv mod krybekælder eller etageadskillelse mod uopvarmet kælder.

### Vinduer/døre

Bygningens facadevinduer og yderdøre.
