## ENERGIMÆRKNINGSRAPPORT

ENERGIMÆRKE OG FORSLAG TIL ENERGIFORBEDRINGER

Rosenvvej 8  
4100 Ringsted

Energimærkningsnummer  
311805137

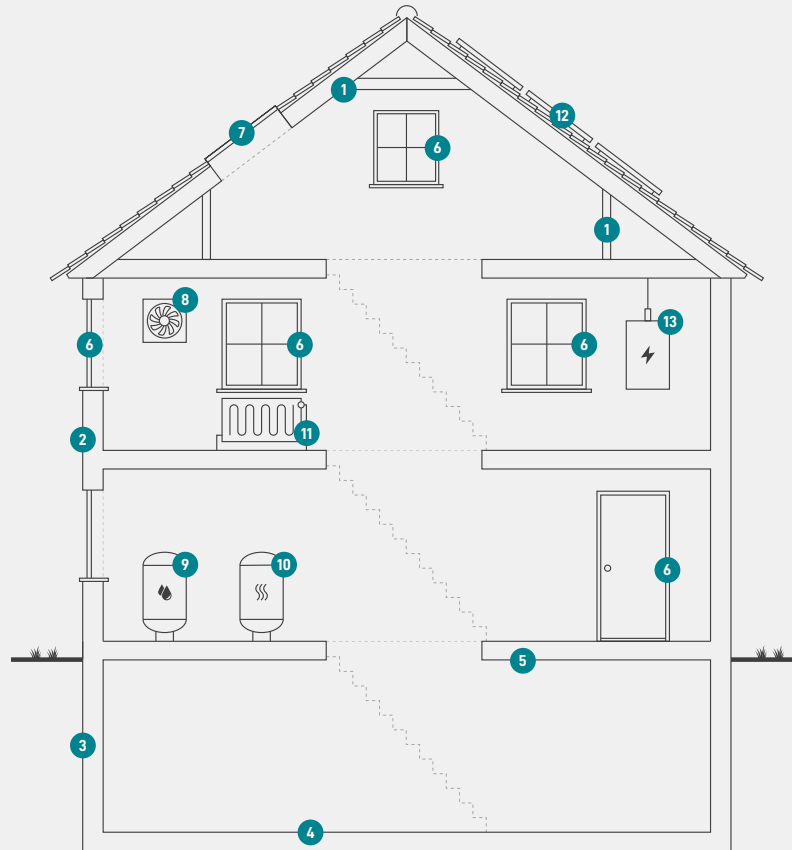
En bygning består af mange dele, der har betydning for bygningens energibehov. Figuren herunder giver en forklaring af de væsentligste dele på tværs af konstruktioner og installationer.
