ENERGIMÆRKNINGSRAPPORT

ENERGIMÆRKE OG FORSLAG TIL ENERGIFORBEDRINGER

AB af 1941 Afd. 5
Syrenvej 21
4100 Ringsted

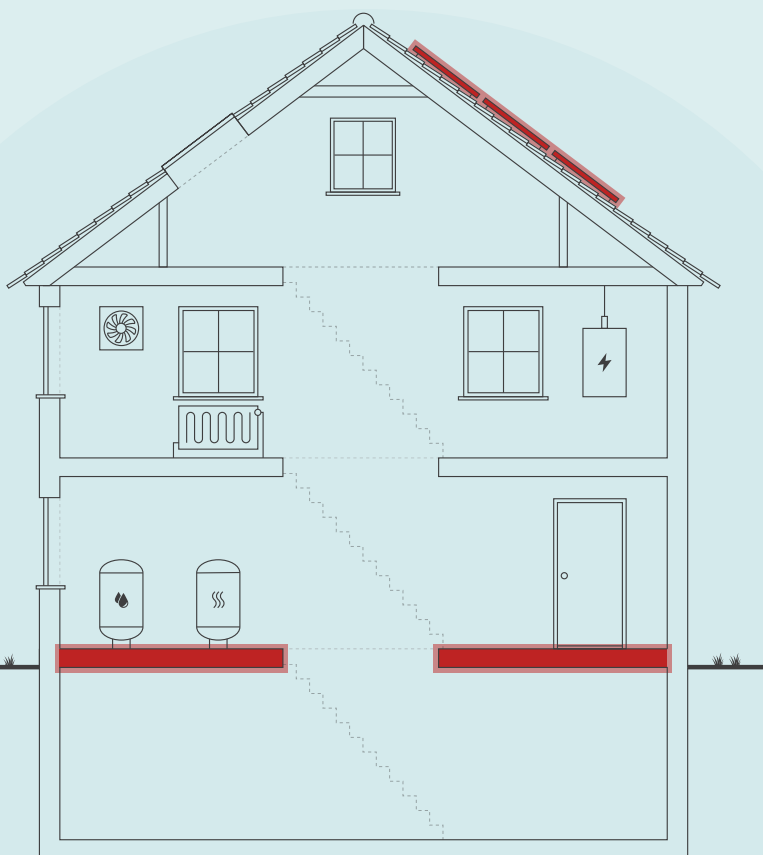
Skitsen illustrerer en generisk bygning, baseret på bygningens karaktertræk. Ikonforklaring kan ses under afsnittet IKONFORKLARING.
