ENERGIMÆRKNINGSRAPPORT

Østergade 8 F, Allinge
Østergade 8F
3770 Allinge

311578854

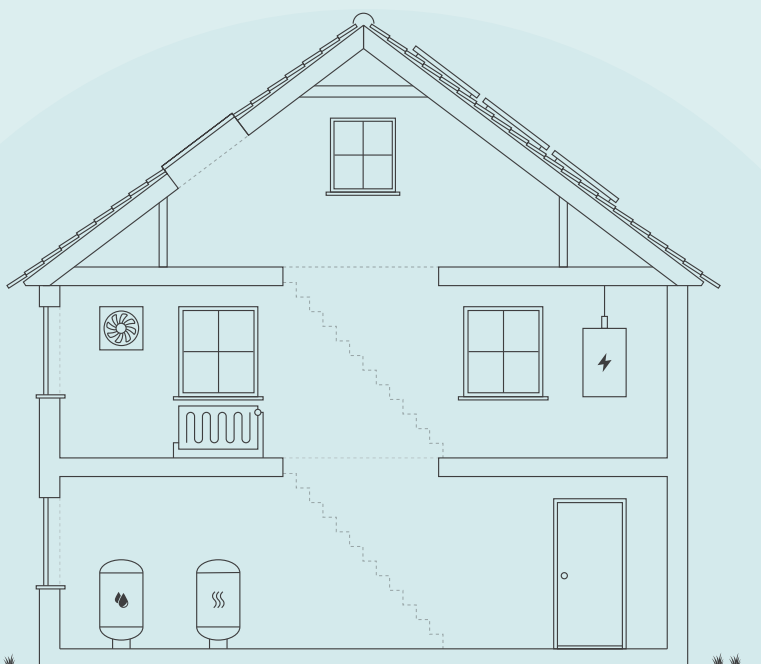
Skitsen illustrerer en generisk bygning, baseret på bygningens karaktertræk. Ikonforklaring kan ses under afsnittet IKONFORKLARING.
