ENERGIMÆRKNINGSRAPPORT

ENERGIMÆRKE OG FORSLAG TIL ENERGIFORBEDRINGER

Gedservej 82
4800 Nykøbing F

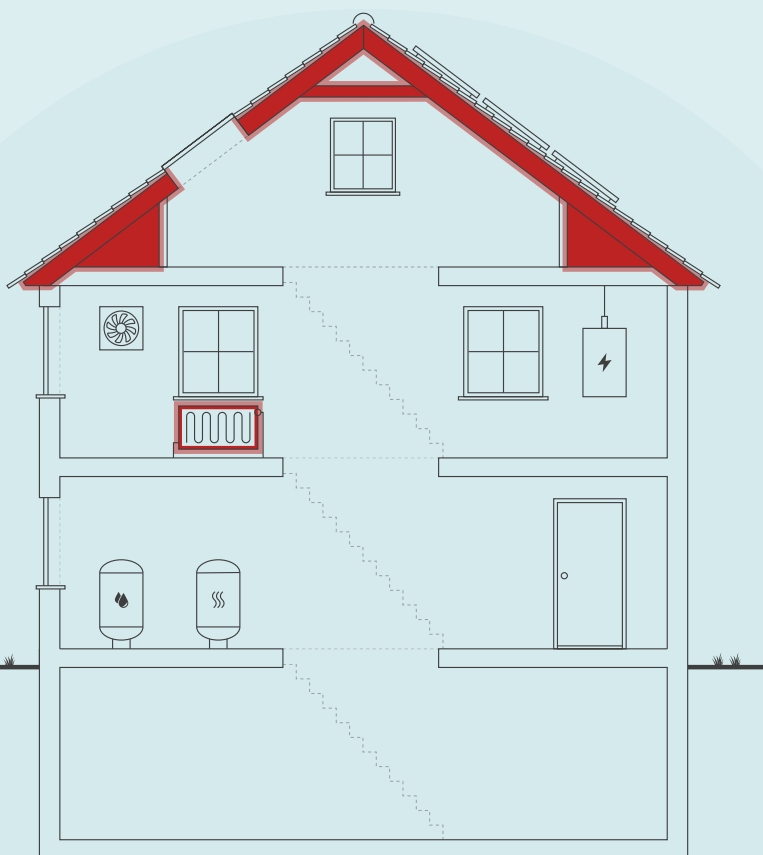
Skitsen illustrerer en generisk bygning, baseret på bygningens karaktertræk. Ikonforklaring kan ses under afsnittet IKONFORKLARING.
