## ENERGIMÆRKNINGSRAPPORT

### ENERGIMÆRKE OG FORSLAG TIL ENERGIFORBEDRINGER

Torvet 26  
5400 Bogense

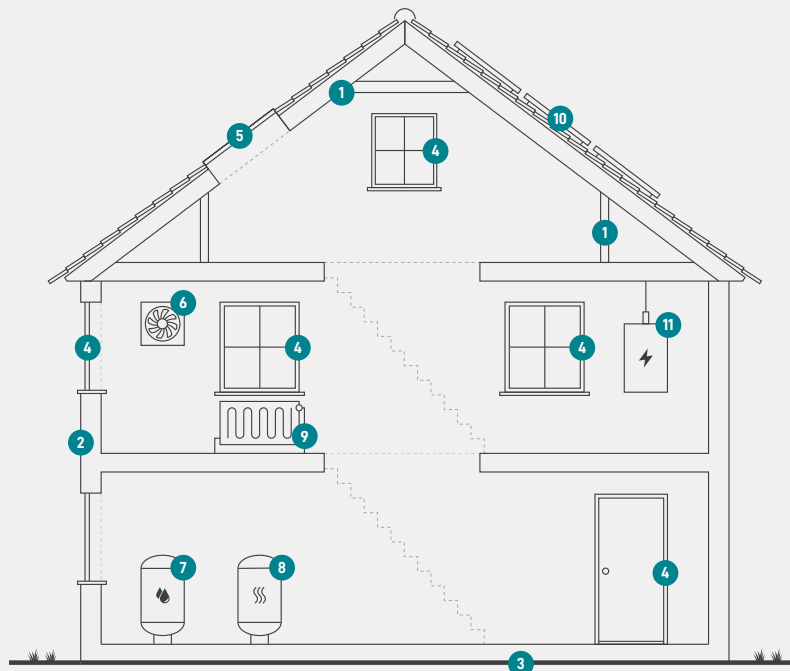
En bygning består af mange dele, der har betydning for bygningens energibehov. Figuren herunder giver en forklaring af de væsentligste dele på tværs af konstruktioner og installationer.
