ENERGIMÆRKNINGSRAPPORT

ENERGIMÆRKE OG FORSLAG TIL ENERGIFORBEDRINGER

Rosengade 1
5000 Odense C

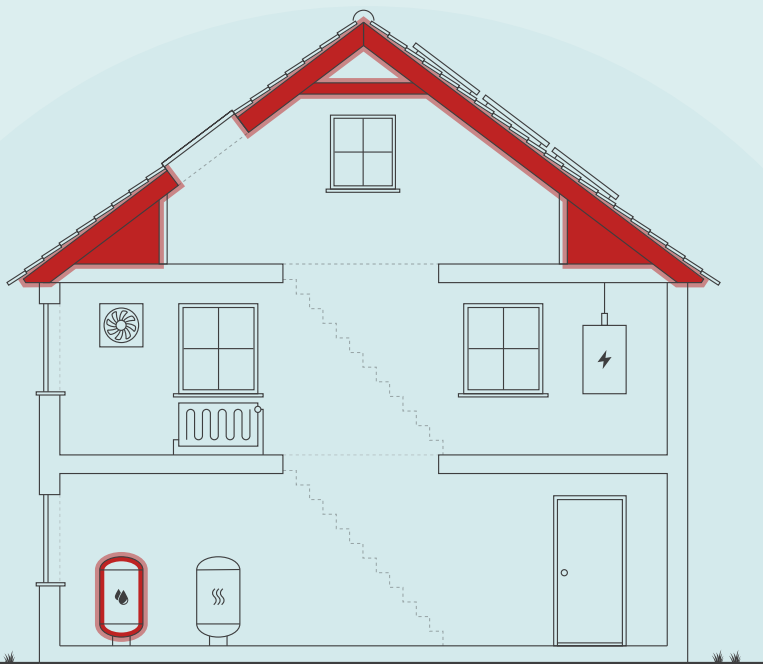
Skitsen illustrerer en generisk bygning, baseret på bygningens karaktertræk. Ikonforklaring kan ses under afsnittet IKONFORKLARING.
