## ENERGIMÆRKNINGSRAPPORT

Risvej 13  
5800 Nyborg

Energimærkningsnummer  
311618908

Udarbejdet af  
OBH Ingeniørservice A/S  
CVR-nr.: 66819116

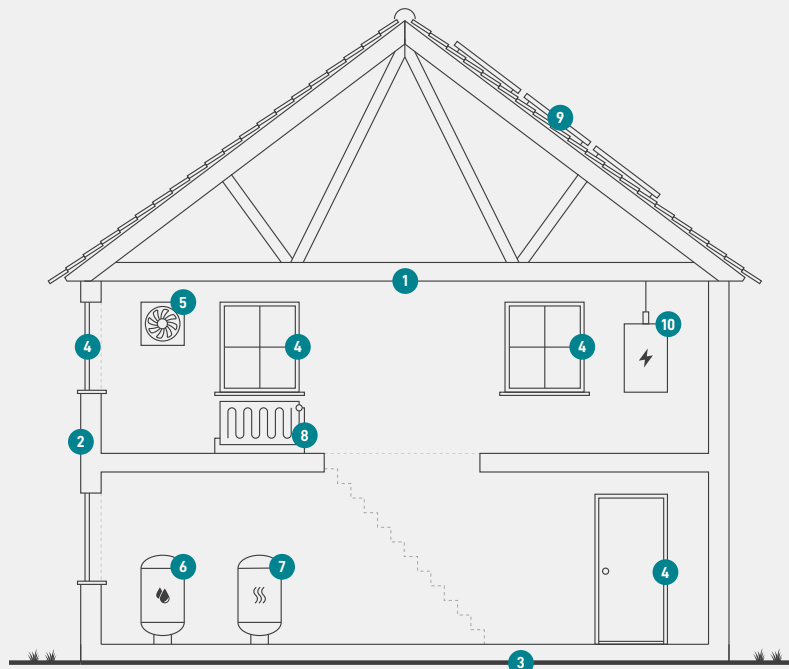
En bygning består af mange dele, der har betydning for bygningens energibehov. Figuren herunder giver en forklaring af de væsentligste dele på tværs af konstruktioner og installationer.

1

### Tag og loft

Bygningens øverste del af klimaskærmen, f.eks. et loftrum, et fladt tag eller et udnyttet tagrum.
