## ENERGIMÆRKNINGSRAPPORT

Ådiget 7  
8500 Grenaa

Energimærkningsnummer  
311608219

Udarbejdet af  
OBH Ingeniørservice A/S  
CVR-nr.: 66819116

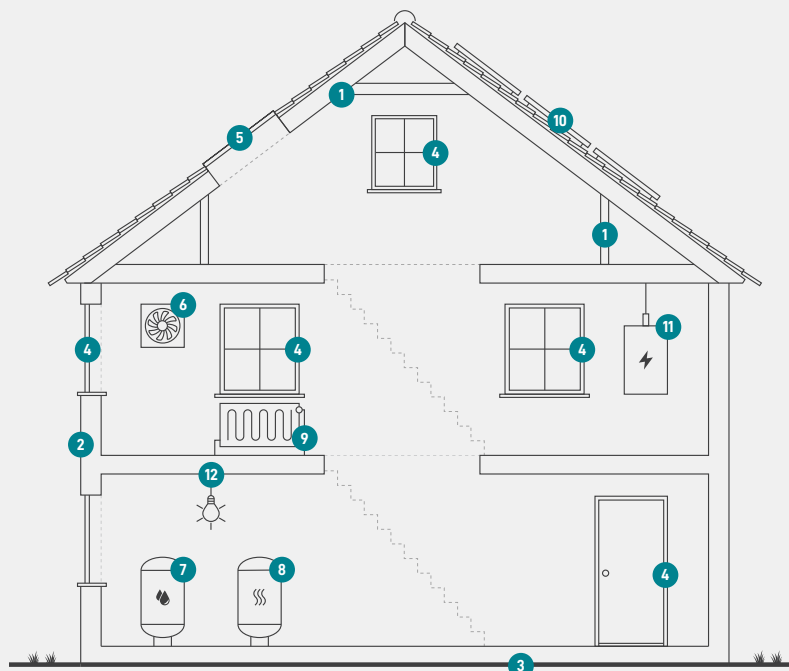
En bygning består af mange dele, der har betydning for bygningens energibehov. Figuren herunder giver en forklaring af de væsentligste dele på tværs af konstruktioner og installationer.
