ENERGIMÆRKNINGSRAPPORT

Poppelvej 13
8600 Silkeborg

Energimærkningsnummer
311684906

Udarbejdet af
Energihuset Danmark ApS
CVR-nr.: 33510934

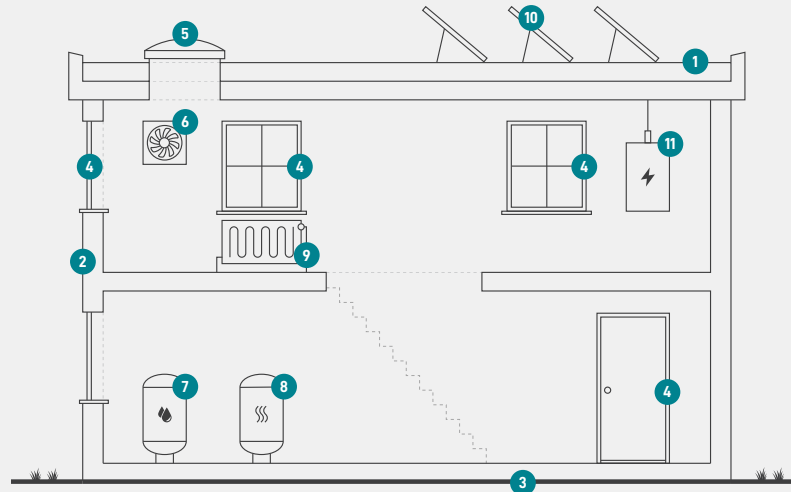
En bygning består af mange dele, der har betydning for bygningens energibehov. Figuren herunder giver en forklaring af de væsentligste dele på tværs af konstruktioner og installationer.

1

Tag og loft

Bygningens øverste del af klimaskærmen, f.eks. et loftrum, et fladt tag eller et udnyttet tagrum.

2

Ydervægge

Bygningens vægge ud mod det fri eller mod uopvarmede områder. Væggen kan være hule, massive eller lette ydervægge.

3

Etageadskillelse og gulv

Bygningens nederste del af klimaskærmen, f.eks. terrændæk, gulv mod krybekælder eller etageadskillelse mod uopvarmet kælder.
