ENERGIMÆRKNINGSRAPPORT

ENERGIMÆRKE OG FORSLAG TIL ENERGIFORBEDRINGER

Broagervej 53
7500 Holstebro

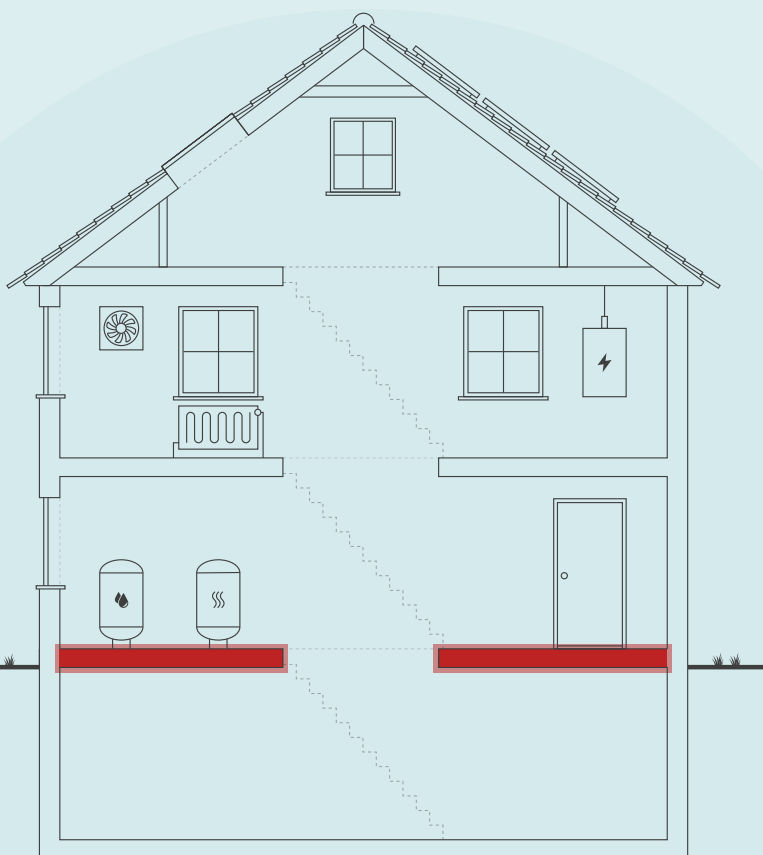
Skitsen illustrerer en generisk bygning, baseret på bygningens karaktertræk. Ikonforklaring kan ses under afsnittet IKONFORKLARING.
