## ENERGIMÆRKNINGSRAPPORT

ENERGIMÆRKE OG FORSLAG TIL ENERGIFORBEDRINGER

Postgade 6  
6280 Højer

Energimærkningsnummer  
311644446

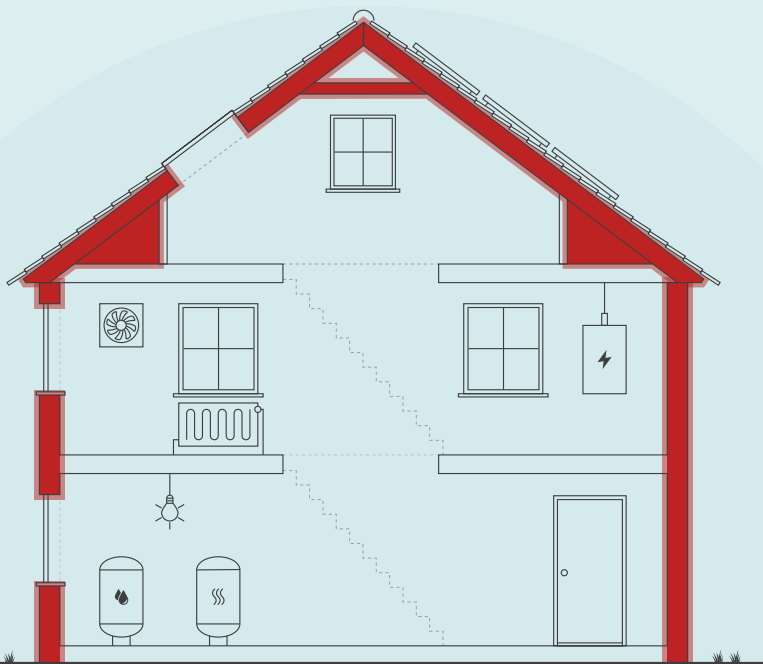
Skitsen illustrerer en generisk bygning, baseret på bygningens karaktertræk. Ikonforklaring kan ses under afsnittet IKONFORKLARING.

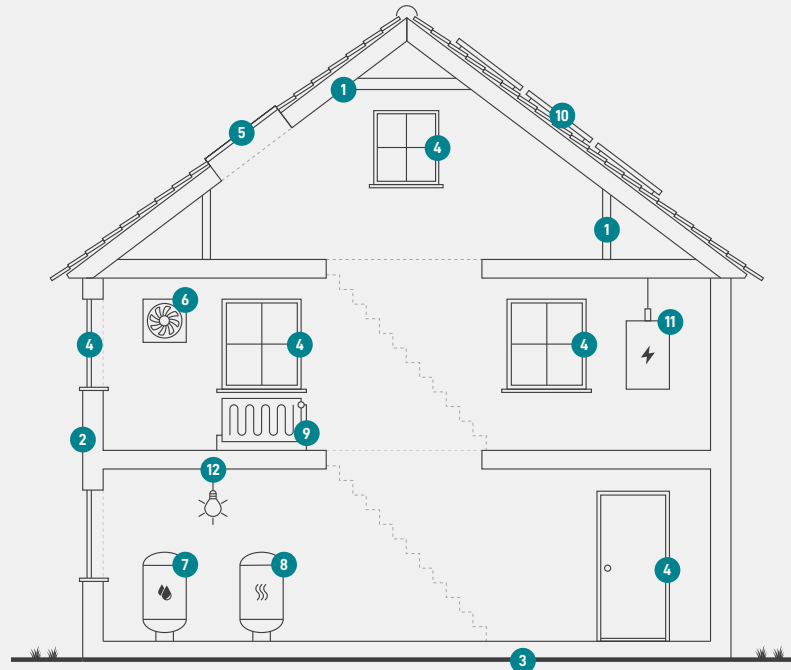
En bygning består af mange dele, der har betydning for bygningens energibehov. Figuren herunder giver en forklaring af de væsentligste dele på tværs af konstruktioner og installationer.
