## ENERGIMÆRKNINGSRAPPORT

Kålagervej 33  
2300 København S

Energimærkningsnummer  
311621110

Udarbejdet af  
OBH Ingeniørservice A/S  
CVR-nr.: 66819116

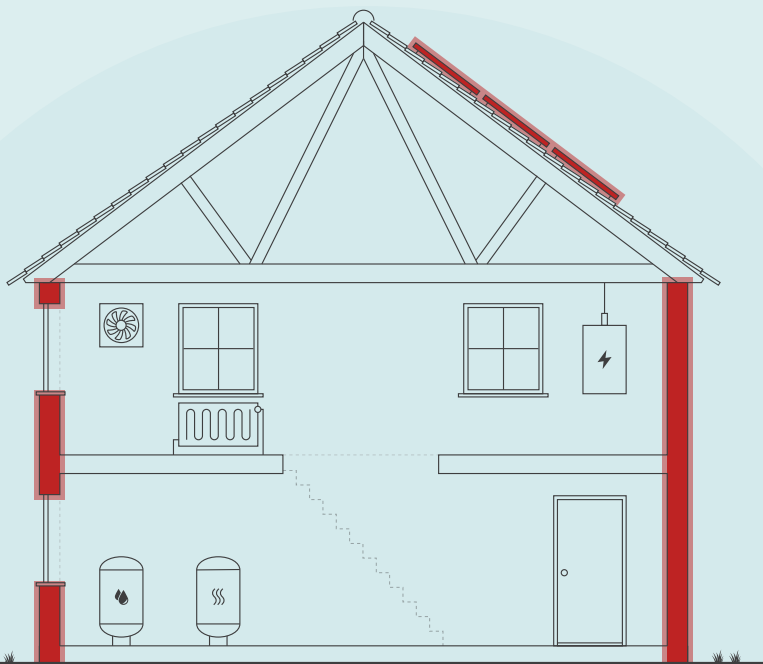
Skitsen illustrerer en generisk bygning, baseret på bygningens karaktertræk. Ikonforklaring kan ses under afsnittet IKONFORKLARING.
