ENERGIMÆRKNINGSRAPPORT

Parosvej 5
2300 København S

Energimærkningsnummer
311853737

Udarbejdet af
NRGi Rådgivning A/S
CVR-nr.: 33077831

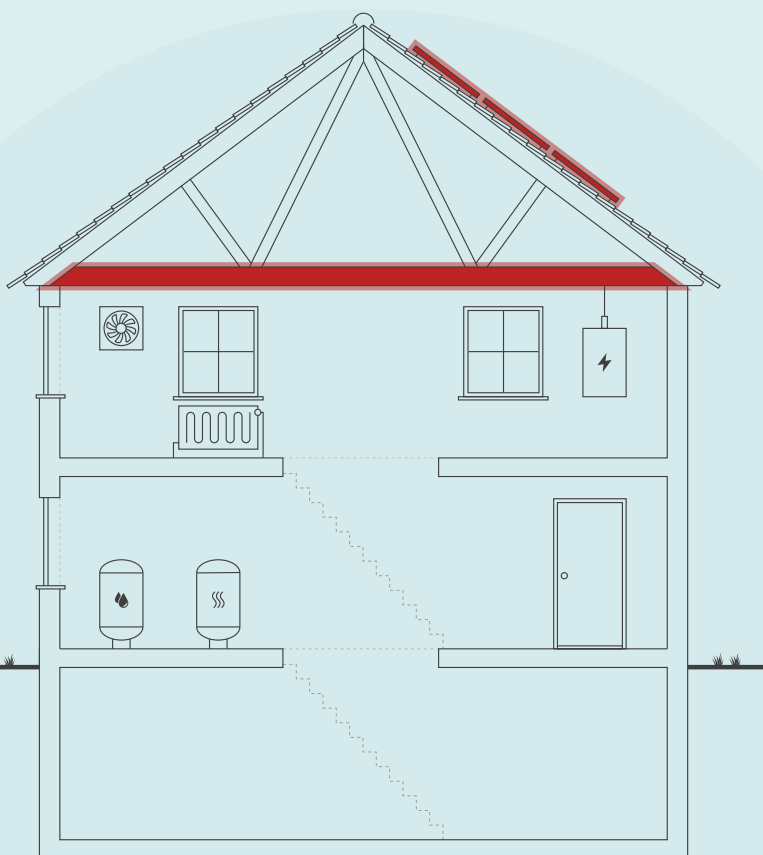
Skitsen illustrerer en generisk bygning, baseret på bygningens karaktertræk. Ikonforklaring kan ses under afsnittet IKONFORKLARING.
