## ENERGIMÆRKNINGSRAPPORT

ENERGIMÆRKE OG FORSLAG TIL ENERGIFORBEDRINGER

Vantingevej 40  
5750 Ringe

311579764

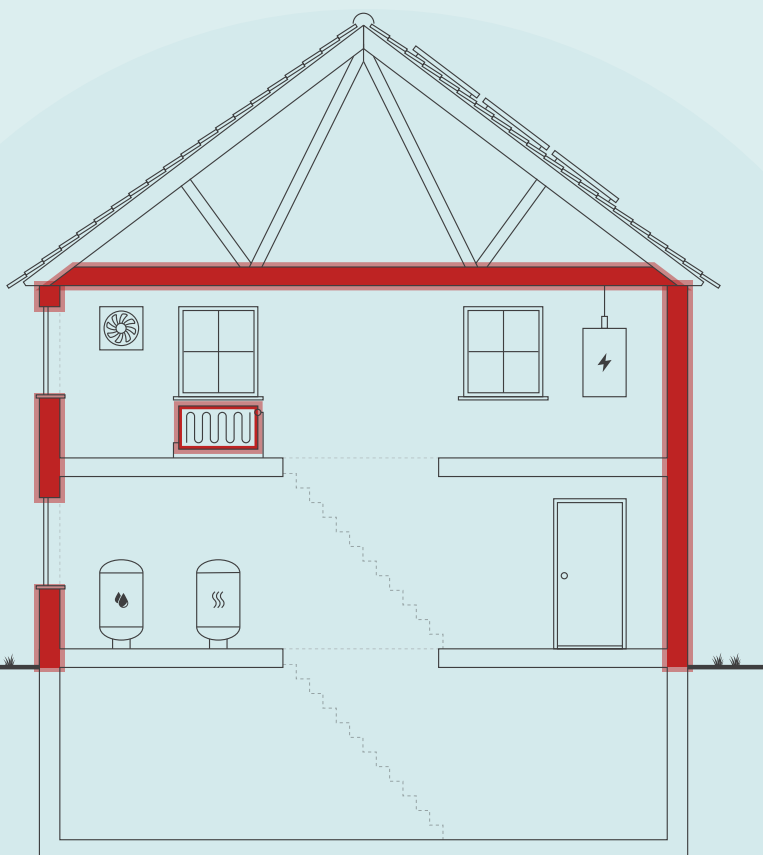
Skitsen illustrerer en generisk bygning, baseret på bygningens karaktertræk. Ikonforklaring kan ses under afsnittet IKONFORKLARING.
