ENERGIMÆRKNINGSRAPPORT

ENERGIMÆRKE OG FORSLAG TIL ENERGIFORBEDRINGER

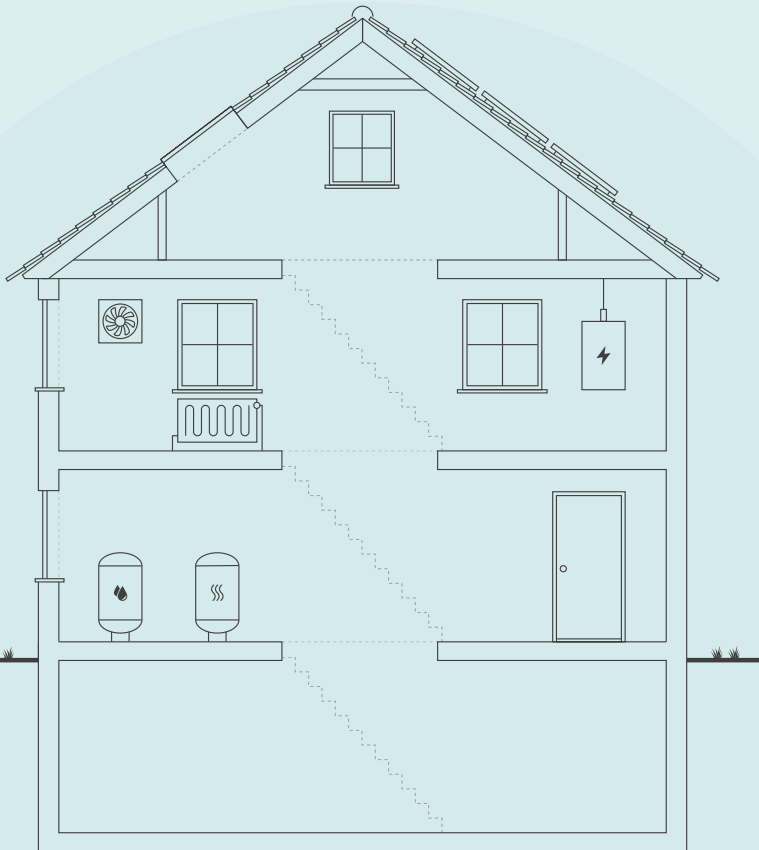
Skitsen illustrerer en generisk bygning, baseret på bygningens karaktertræk. Ikonforklaring kan ses under afsnittet IKONFORKLARING.
