## ENERGIMÆRKNINGSRAPPORT

Den Blå Gård  
Ryvej 7A  
8653 Them

Energimærkningsnummer  
311638968

Udarbejdet af  
OBH Ingeniørservice A/S  
CVR-nr.: 66819116

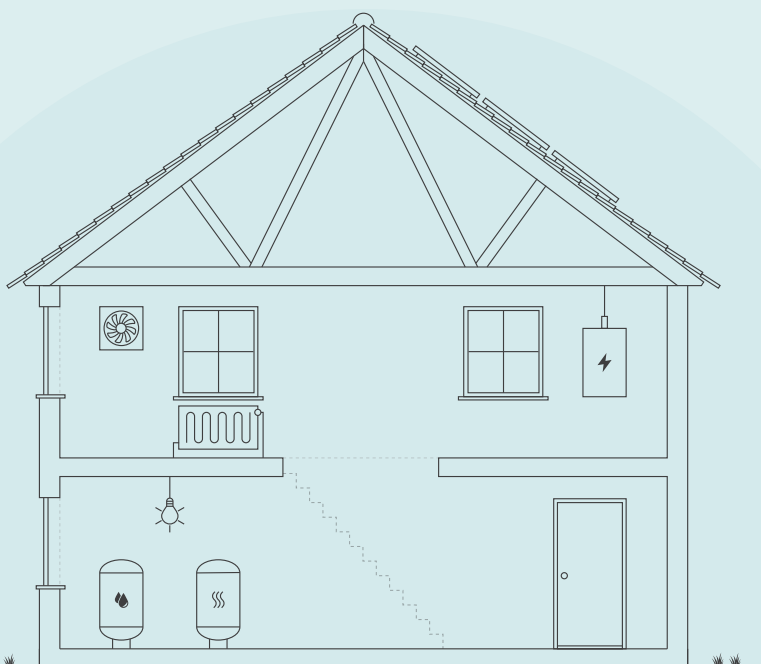
Skitsen illustrerer en generisk bygning, baseret på bygningens karaktertræk. Ikonforklaring kan ses under afsnittet IKONFORKLARING.
