## ENERGIMÆRKNINGSRAPPORT

ENERGIMÆRKE OG FORSLAG TIL ENERGIFORBEDRINGER

Ålested 38  
9460 Brovst

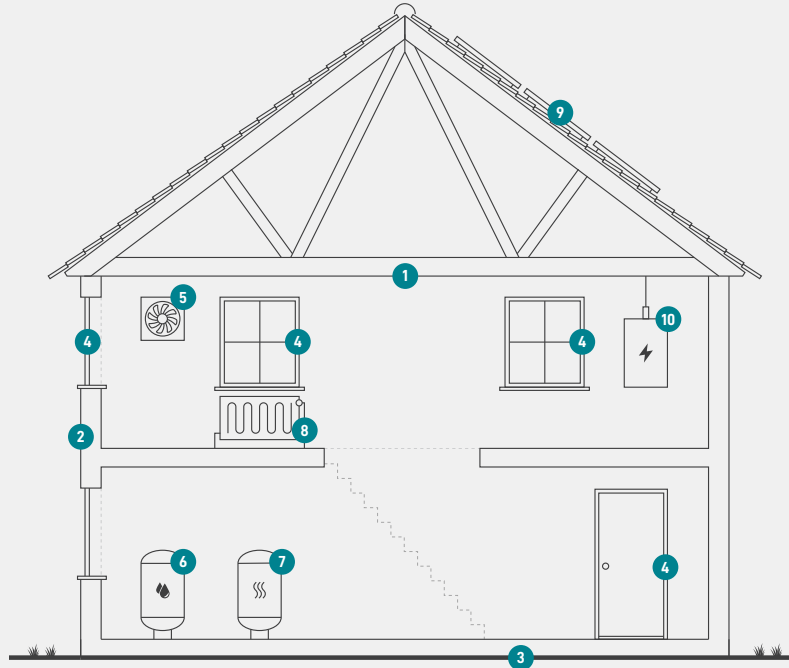
En bygning består af mange dele, der har betydning for bygningens energibehov. Figuren herunder giver en forklaring af de væsentligste dele på tværs af konstruktioner og installationer.

1

### Tag og loft

Bygningens øverste del af klimaskærmen, f.eks. et loftrum, et fladt tag eller et udnyttet tagrum.

2

### Ydervægge

Bygningens vægge ud mod det fri eller mod uopvarmede områder. Væggen kan være hule, massive eller lette ydervægge.

3

### Etageadskillelse og gulv

Bygningens nederste del af klimaskærmen, f.eks. terrændæk, gulv mod krybekælder eller etageadskillelse mod uopvarmet kælder.

4

### Vinduer/døre

Bygningens facadevinduer og yderdøre.
