# ENERGIMÆRKNINGSRAPPORT

Bygning 6- Kontor  
Buen 49  
7752 Snedsted

Energimærkningsnummer  
311642227

Udarbejdet af  
Factum2 A/S  
CVR-nr.: 32770290

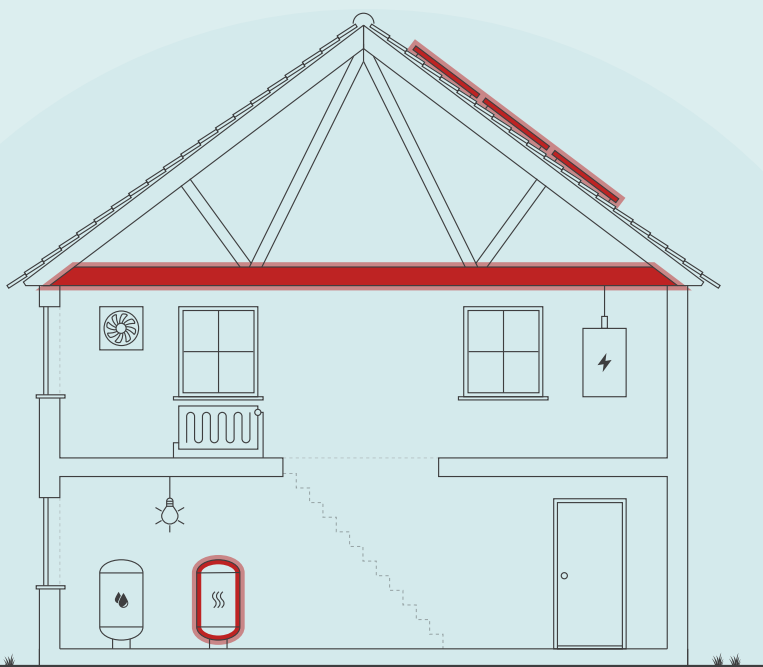
Skitsen illustrerer en generisk bygning, baseret på bygningens karaktertræk. Ikonforklaring kan ses under afsnittet IKONFORKLARING.

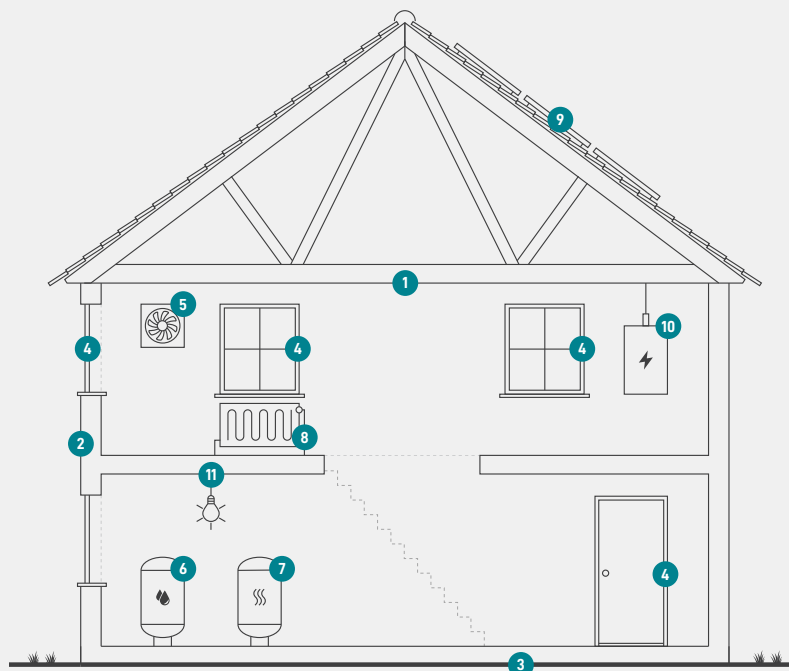
En bygning består af mange dele, der har betydning for bygningens energibehov. Figuren herunder giver en forklaring af de væsentligste dele på tværs af konstruktioner og installationer.

### Tag og loft

Bygningens øverste del af klimaskærmen, f.eks. et loftrum, et fladt tag eller et udnyttet tagrum.

### Ydervægge

Bygningens vægge ud mod det fri eller mod uopvarmede områder. Væggen kan være hule, massive eller lette ydervægge.

### Etageskillemur og gulv

Bygningens nederste del af klimaskærmen, f.eks. terrændæk, gulv mod krybekælder eller etageskillemur mod uopvarmet kælder.

### Vinduer/døre

Bygningens facadevinduer og yderdøre.

### Ventilation

Bygningens ventilationsanlæg og ventilationskanaler.

### Varmt brugsvand

Bygningens komponenter til varmt brugsvand, bl.a. varmtvandsrør og varmtvandsbeholder.

### Varmeanlæg

Bygningens varmeanlæg, f.eks. kedler, fjernvarme, ovne og varmepumper.

### Varmefordeling

Bygningens varmfordelingsanlæg, bl.a. varmeanlægget, varmerør og automatik.

### Solenergi

Bygningens solenergi, f.eks. solvarme og solceller.

### El og teknik

Bygningens driftsrelaterede el og teknik, f.eks. varmfordelingspumper, varmtvandspumper og vindmøller.

### Belysning

Bygningens belysning. Kun relevant ved energimærkning af store bygninger, som f.eks. etagebyggeri og erhverv.
