## ENERGIMÆRKNINGSRAPPORT

Krogen 9  
4450 Jyderup

311614261

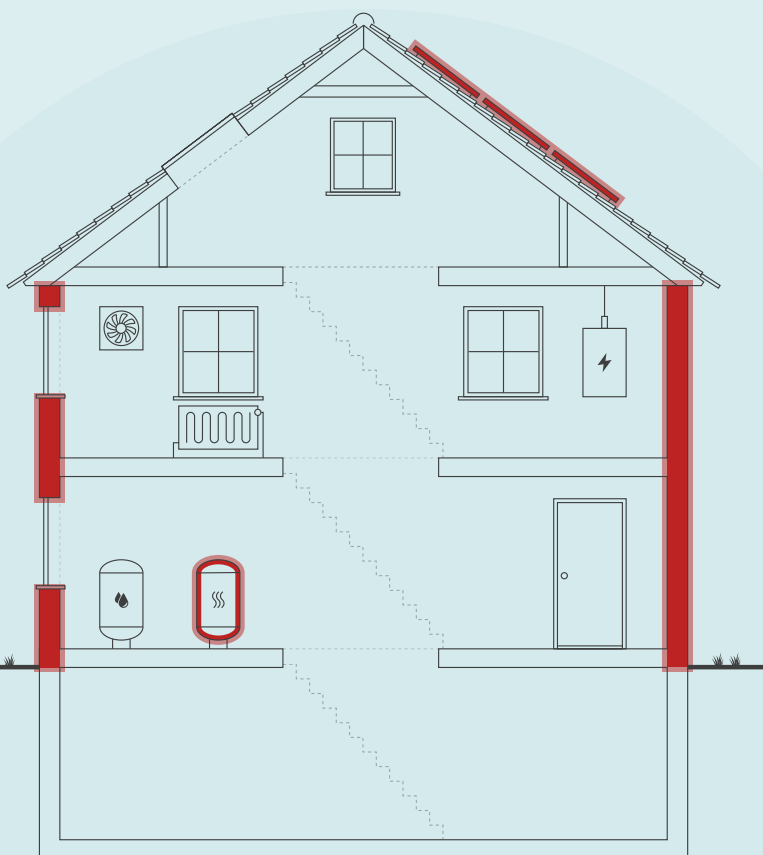
Skitsen illustrerer en generisk bygning, baseret på bygningens karaktertræk. Ikonforklaring kan ses under afsnittet IKONFORKLARING.
