## ENERGIMÆRKNINGSRAPPORT

ENERGIMÆRKE OG FORSLAG TIL ENERGIFORBEDRINGER

Signalet 30  
4100 Ringsted

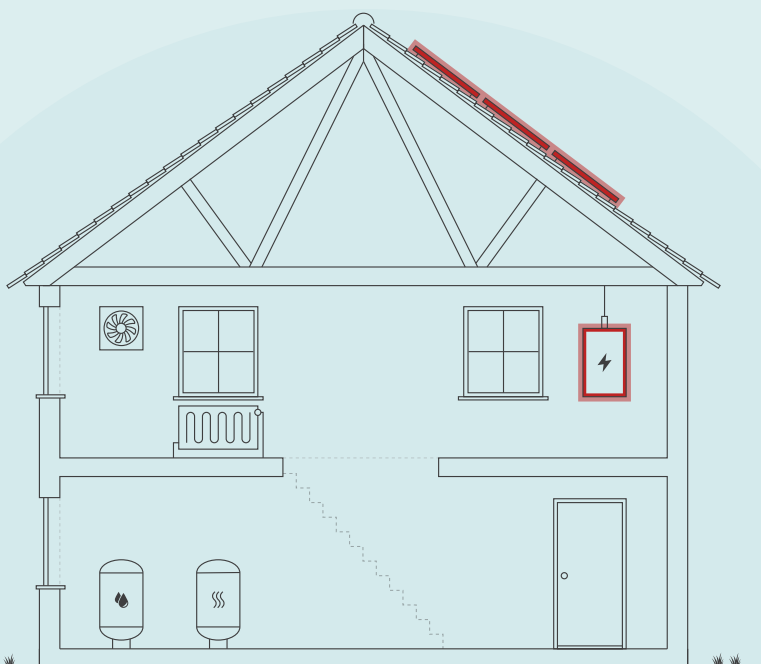
Skitsen illustrerer en generisk bygning, baseret på bygningens karaktertræk. Ikonforklaring kan ses under afsnittet IKONFORKLARING.
