# ENERGIMÆRKNINGSRAPPORT

ENERGIMÆRKE OG FORSLAG TIL ENERGIFORBEDRINGER

Parallelvej 3A  
3070 Snekkersten

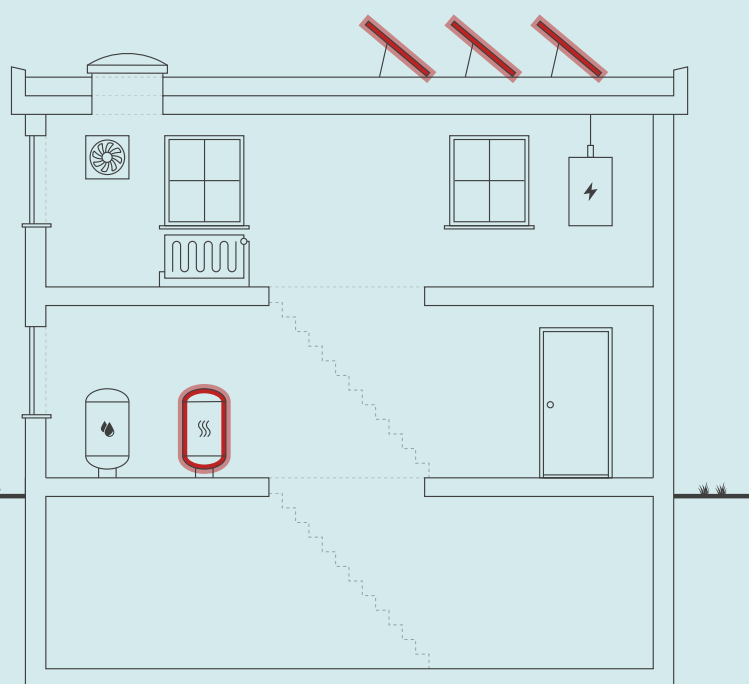
Skitsen illustrerer en generisk bygning, baseret på bygningens karaktertræk. Ikonforklaring kan ses under afsnittet IKONFORKLARING.
